福島県立美術館放射線測定結果(館内)

平成24年4月20日測定

福島県立美術館放射線測定結果(屋外)

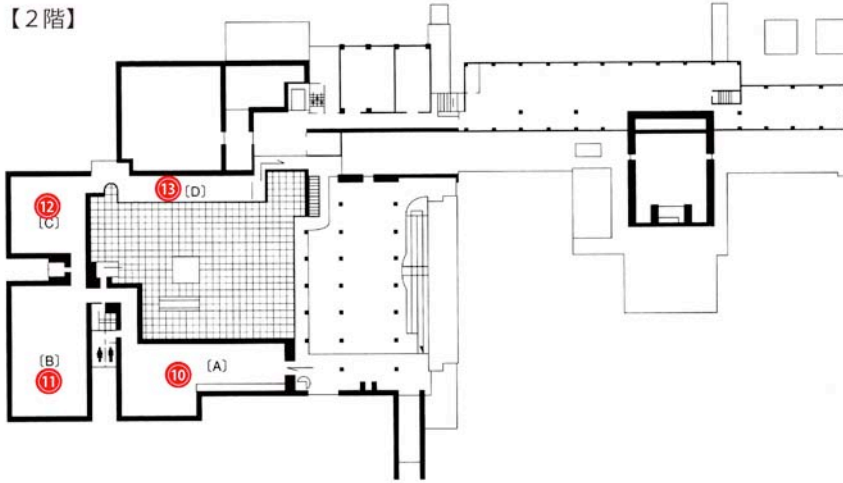
【2階】

番号	測定場所	測定結果
【美術館1階】		
1	玄関	—
2	エントランスホール奥	0.13
3	企画展示室A-1	0.05
4	企画展示室A-2	0.05
5	企画展示室A-3	0.06
6	企画展示室B	0.07
7	実習室	0.17
8	講義室	0.07
9	講堂	0.06
【美術館2階】		
10	常設展示室A	0.06
11	常設展示室B	0.07
12	常設展示室C	0.09
13	常設展示室D	0.09

測定地点: 床上(地上)1m
