福島県立美術館放射線測定結果(館内)

平成24年6月15日測定

福島県立美術館放射線測定結果(屋外)

平成24年6月22日測定

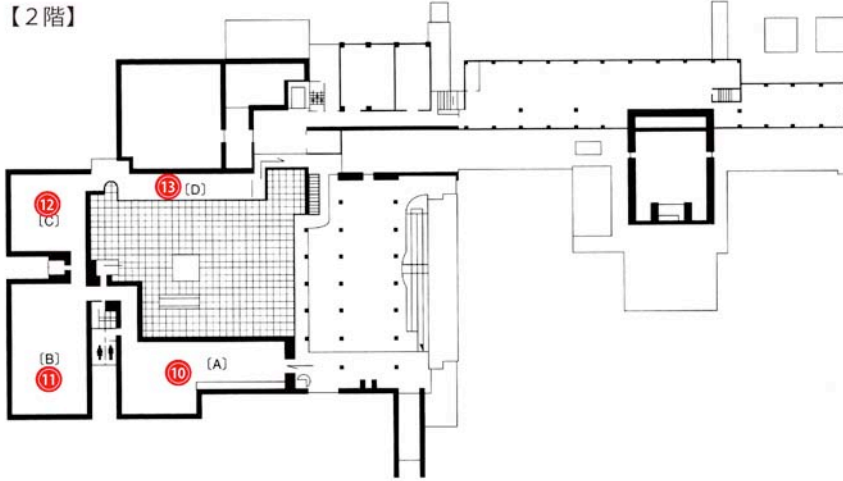
【2階】

番号	測定場所	測定結果
【美術館1階】		
1	玄関	0.13
2	エントランスホール奥	0.12
3	企画展示室A-1	0.04
4	企画展示室A-2	0.05
5	企画展示室A-3	0.06
6	企画展示室B	0.04
7	実習室	0.17
8	講義室	0.06
9	講堂	0.06
【美術館2階】		
10	常設展示室A	0.07
11	常設展示室B	0.07
12	常設展示室C	0.08
13	常設展示室D	0.08

測定地点: 床上(地上)1m
