福島県立美術館放射線測定結果(館内)

平成24年7月20日測定

福島県立美術館放射線測定結果(屋外)

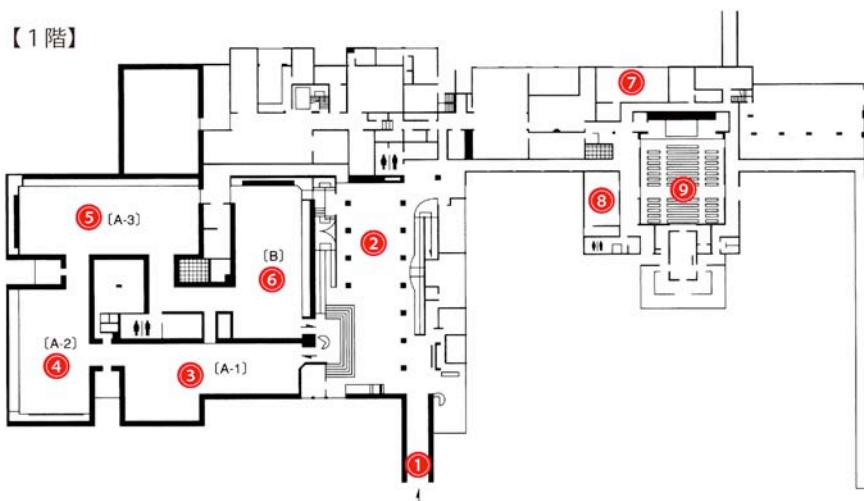
【1階】

番号	測定場所	測定結果
【美術館1階】		
1	玄関	0.11
2	エントランスホール奥	0.12
3	企画展示室A-1	0.04
4	企画展示室A-2	0.05
5	企画展示室A-3	0.06
6	企画展示室B	0.06
7	実習室	0.14
8	講義室	0.06
9	講堂	0.05
【美術館2階】		
10	常設展示室A	0.06
11	常設展示室B	0.07
12	常設展示室C	0.08
13	常設展示室D	0.08

測定地点: 床上(地上)1m
