福島県立美術館放射線測定結果(館内)

平成25年2月15日測定

福島県立美術館放射線測定結果(屋外)

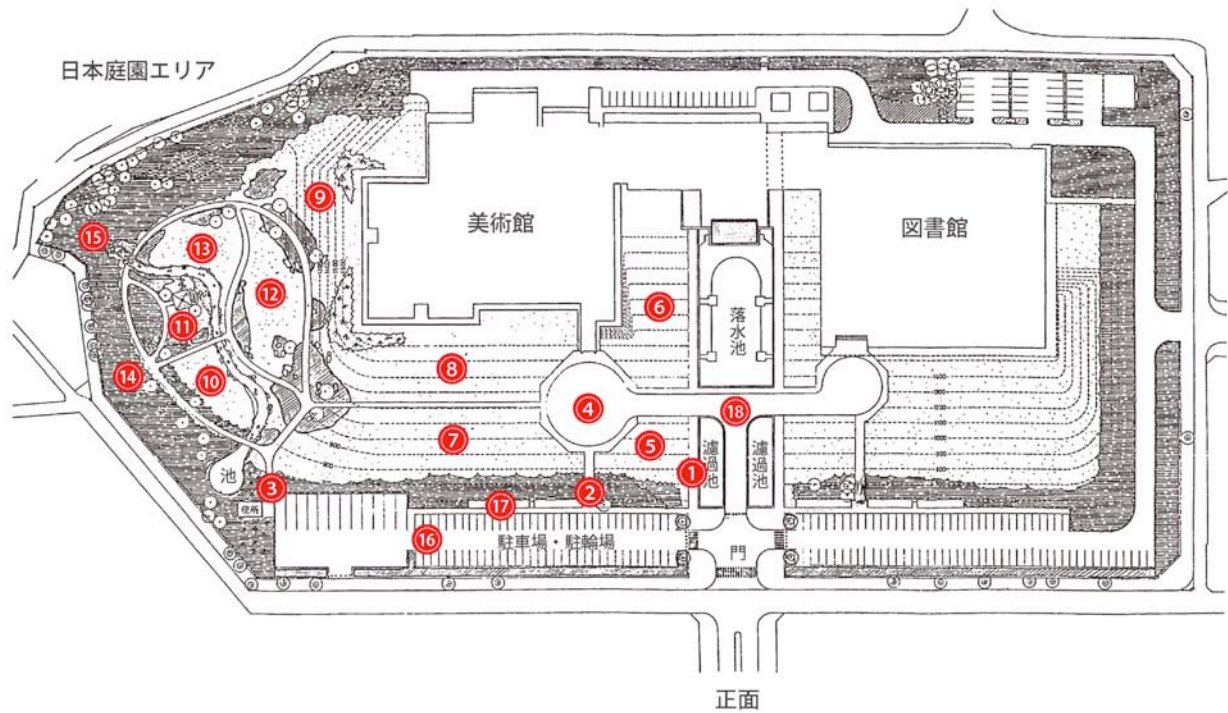
番号	測定場所	測定結果
1	濾過池西側通路	0.30
2	駐輪場脇通路	0.46
3	日本庭園入口通路	0.75
4	正面玄関前彫刻作品付近	0.35
5	濾過池脇芝生中央	0.29
6	落水池西側芝生中央	0.18
7	レジェ作品設置芝生中央	0.23
8	玄関西側芝生中央	0.19
9	美術館西側芝生中央	0.23
10	日本庭園南側芝生中央	0.39
11	日本庭園東屋下	0.53
12	日本庭園東側林中央	0.27
13	日本庭園北側芝生中央	0.40
14	日本庭園西側林中央	0.95
15	日本庭園取水口付近林	0.98
16	駐車場中央	0.45
17	西側駐輪場	0.28
18	美術館・図書館連絡通路中央	0.27

測定地点:地上1m
