福島県立美術館放射線測定結果(館内)

平成25年9月26日測定

福島県立美術館放射線測定結果(屋外)

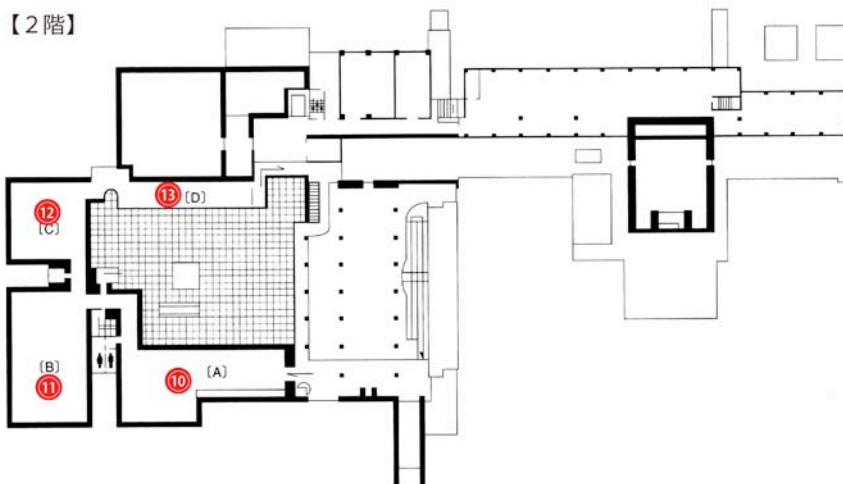
【2階】

番号	測定場所	測定結果
【美術館1階】		
1	玄関	0.11
2	エントランスホール奥	0.11
3	企画展示室A-1	0.06
4	企画展示室A-2	0.05
5	企画展示室A-3	0.05
6	企画展示室B	0.05
7	実習室	0.10
8	講義室	0.06
9	講堂	0.05
【美術館2階】		
10	常設展示室A	0.06
11	常設展示室B	0.07
12	常設展示室C	0.07
13	常設展示室D	0.08

測定地点: 床上(地上)1m

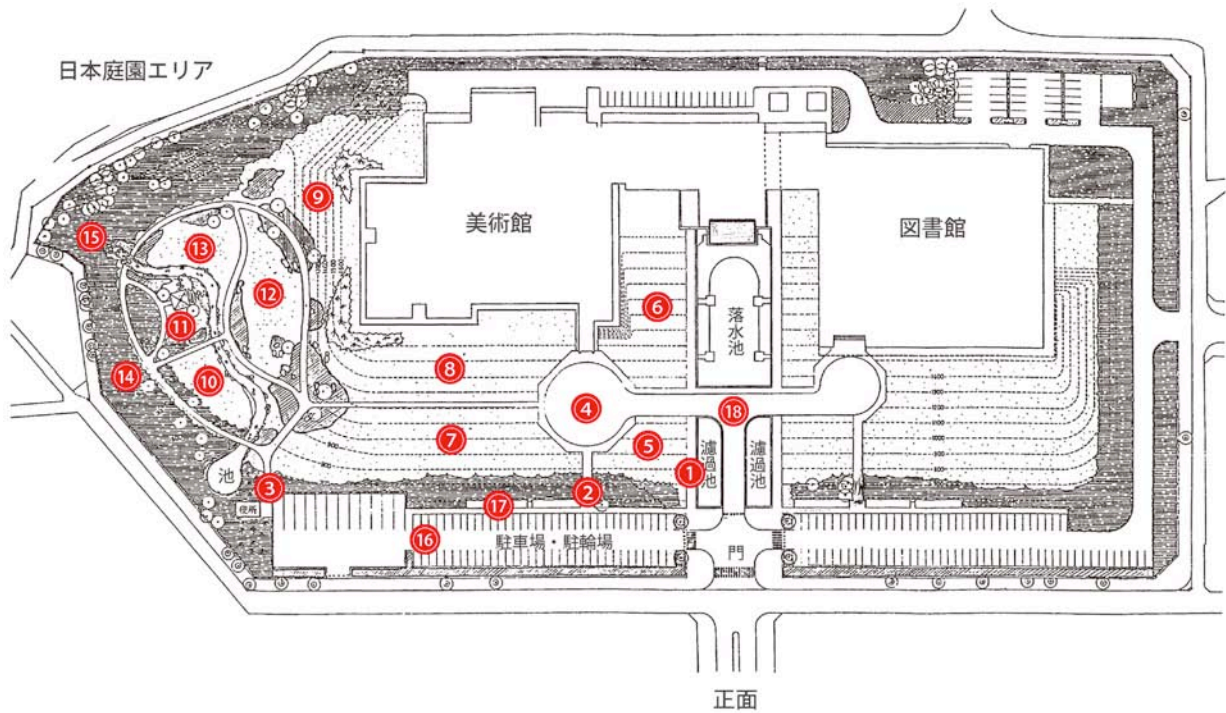
番号	測定場所	測定結果
1	濾過池西側通路	0.24
2	駐輪場脇通路	0.44
3	日本庭園入口通路	0.81
4	正面玄関前彫刻作品付近	0.23
5	濾過池脇芝生中央	0.18
6	落水池西側芝生中央	0.13
7	レジェ作品設置芝生中央	0.18
8	玄関東側芝生中央	0.14
9	美術館西側芝生中央	0.25
10	日本庭園南側芝生中央	0.37
11	日本庭園東屋下	0.44
12	日本庭園東側林中央	0.24
13	日本庭園北側芝生中央	0.31
14	日本庭園西側林中央	0.94
15	日本庭園池取水口付近林	0.90
16	駐車場中央	0.36
17	西側駐輪場	0.16
18	美術館・図書館連絡通路中央	0.24

測定地点:地上1m
