福島県立美術館放射線測定結果(館内)

平成25年11月15日測定

福島県立美術館放射線測定結果(屋外)

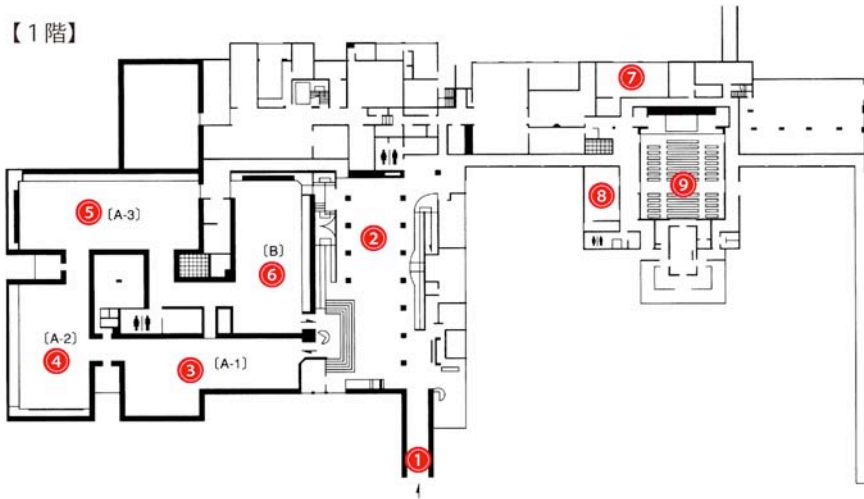
【1階】

| 番号 | 測定場所 | 測定結果 |
|---|---|---|
| 【美術館1階】 | | |
| 1 | 玄関 | 0.11 |
| 2 | エントランスホール奥 | 0.10 |
| 3 | 企画展示室A-1 | 0.06 |
| 4 | 企画展示室A-2 | 0.05 |
| 5 | 企画展示室A-3 | 0.06 |
| 6 | 企画展示室B | 0.07 |
| 7 | 実習室 | 0.12 |
| 8 | 講義室 | 0.06 |
| 9 | 講堂 | 0.06 |

測定地点: 床上(地上)1m
