福島県立美術館放射線測定結果(館内)

平成26年3月20日測定

福島県立美術館放射線測定結果(屋外)

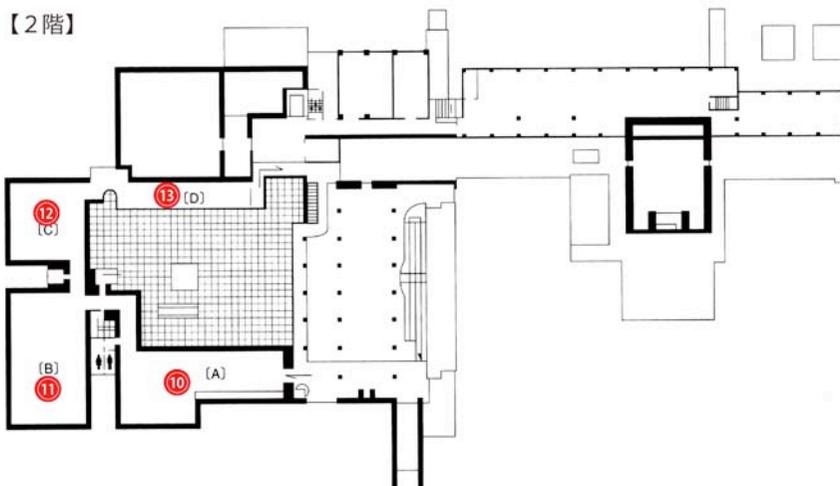
【2階】

番号	測定場所	測定結果
【美術館1階】		
1	玄関	0.11
2	エントランスホール奥	0.12
3	企画展示室A-1	0.05
4	企画展示室A-2	0.05
5	企画展示室A-3	0.04
6	企画展示室B	0.06
7	実習室	0.09
8	講義室	0.06
9	講堂	0.06
【美術館2階】		
10	常設展示室A	0.06
11	常設展示室B	0.07
12	常設展示室C	0.07
13	常設展示室D	0.07

測定地点: 床上(地上)1m

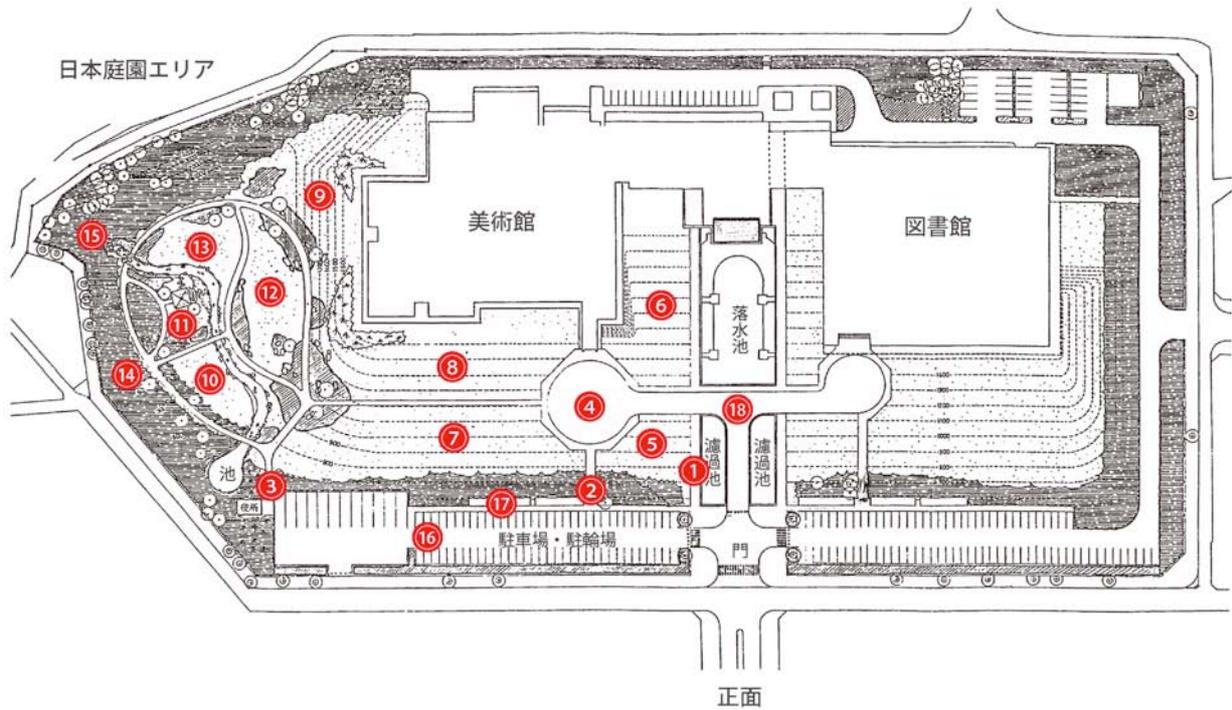
番号	測定場所	測定結果
1	濾過池西側通路	0.17
2	駐輪場脇通路	0.21
3	日本庭園入口通路	
4	正面玄関前彫刻作品付近	0.23
5	濾過池脇芝生中央	0.15
6	落水池西側芝生中央	0.14
7	レジェ作品設置芝生中央	
8	玄関東側芝生中央	0.11
9	美術館西側芝生中央	
10	日本庭園南側芝生中央	
11	日本庭園東屋下	
12	日本庭園東側林中央	
13	日本庭園北側芝生中央	
14	日本庭園西側林中央	
15	日本庭園池取水口付近林	
16	駐車場中央	0.20
17	西側駐輪場	0.09
18	美術館・図書館連絡通路中央	0.21

測定地点:地上1m
