福島県立美術館放射線測定結果(館内)

平成26年10月17日測定

福島県立美術館放射線測定結果(屋外)

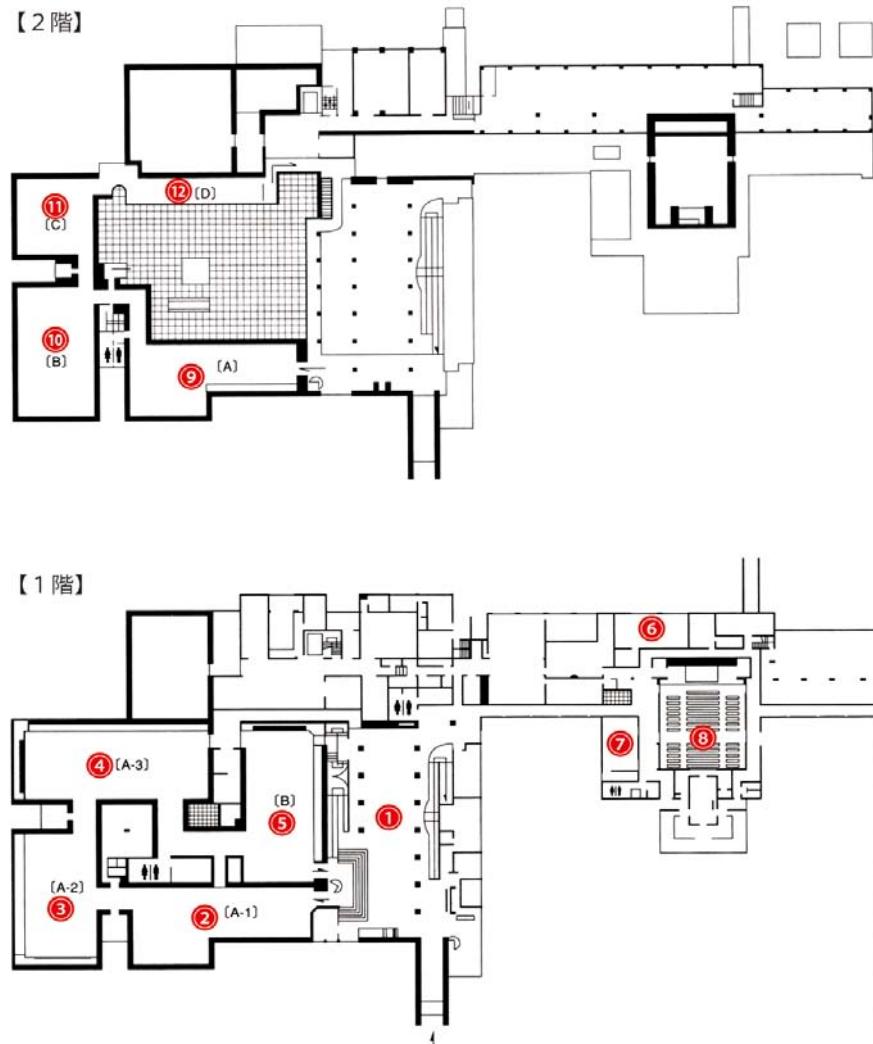
番号	測定場所	測定結果 $\mu\text{Sv/h}$
【美術館1階】		
1	エントランスホール奥	0.10
2	企画展示室A-1	0.05
3	企画展示室A-2	0.05
4	企画展示室A-3	0.05
5	企画展示室B	0.05
6	実習室	0.07
7	講義室	0.06
8	講堂	0.05
【美術館2階】		
9	常設展示室A	0.06
10	常設展示室B	0.06
11	常設展示室C	0.06
12	常設展示室D	0.06

測定地点: 床上(地上)1m
