福島県立美術館放射線測定結果(館内)

平成28年1月15日測定

福島県立美術館放射線測定結果(屋外)

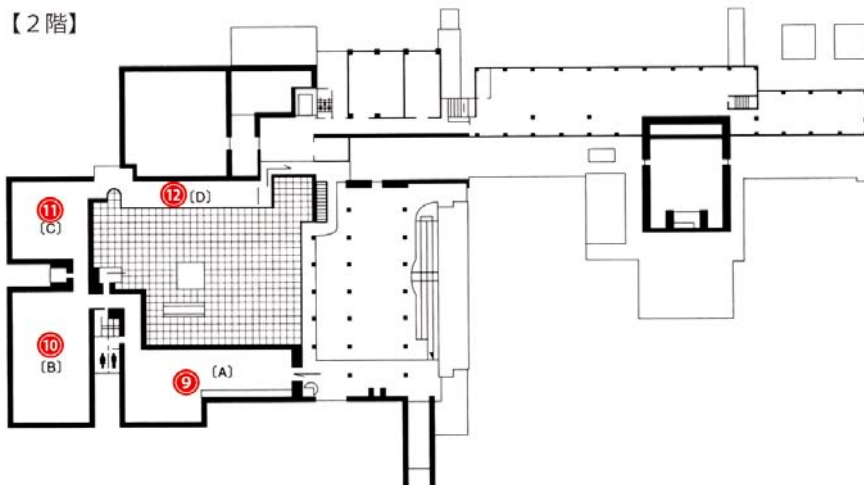
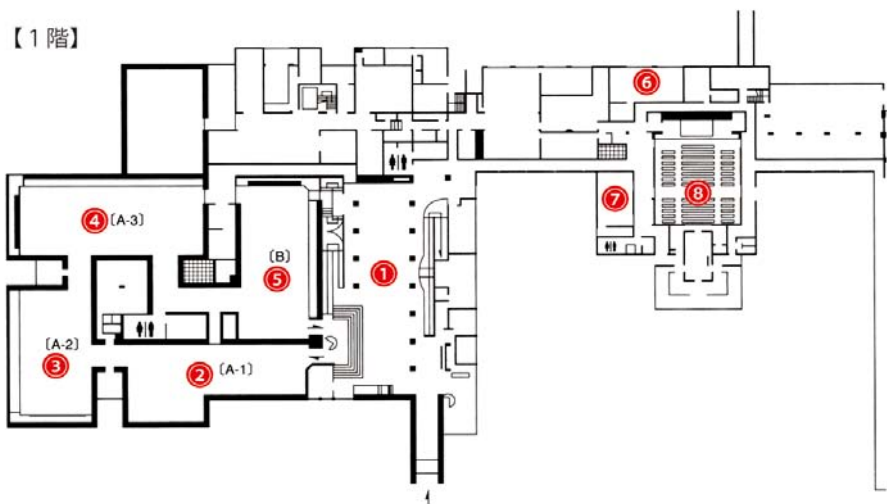
$\mu$ Sv/h
番号	測定場所	測定結果
<b>【美術館1階】</b>		
1	エントランスホール奥	0.09
2	企画展示室A-1	0.05
3	企画展示室A-2	0.05
4	企画展示室A-3	0.04
5	企画展示室B	0.06
6	実習室	0.07
7	講義室	0.06
8	講堂	0.04
<b>【美術館2階】</b>		
9	常設展示室A	0.06
10	常設展示室B	0.05
11	常設展示室C	0.05
12	常設展示室D	0.06

測定地点: 床上(地上)1m

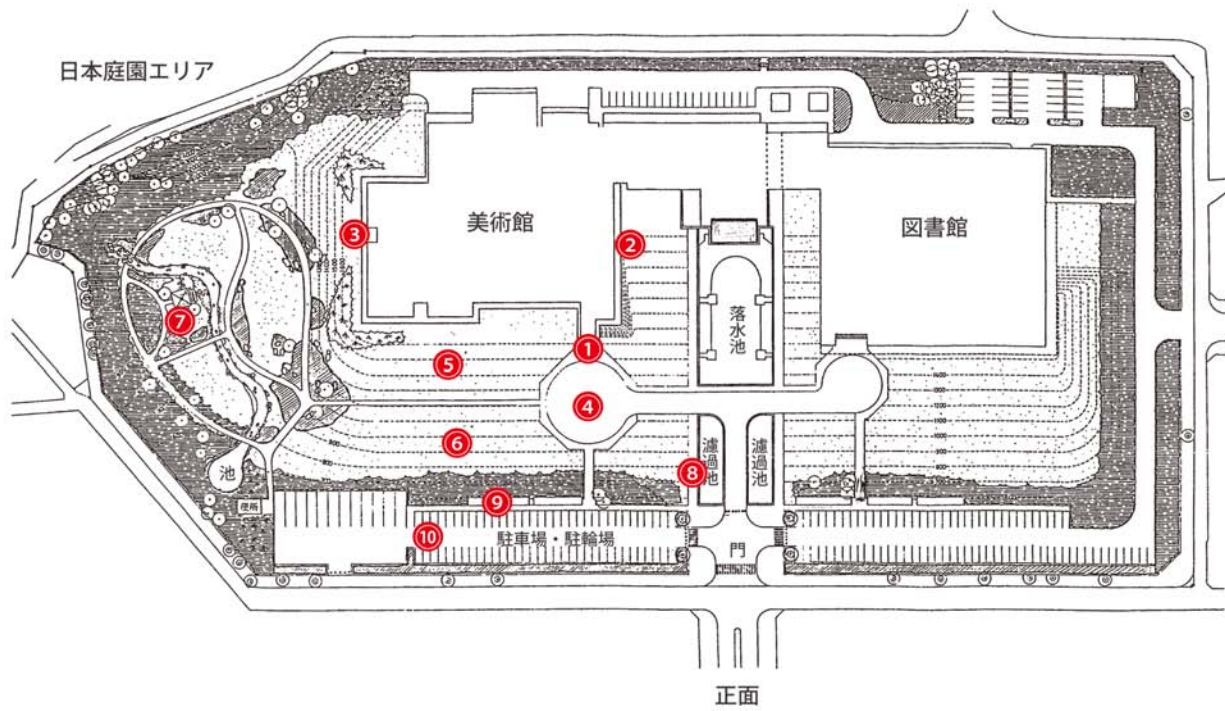
番号	測定場所	測定結果
1	正面玄関付近	0.12
2	落水池西側芝生付近	0.08
3	美術館西側芝生付近	0.16
4	正面玄関前彫刻作品付近	0.17
5	玄関東側芝生中央	0.09
6	レジェ作品設置芝生中央	0.10
7	日本庭園東屋下	0.14
8	濾過池西側通路	0.13
9	西側駐輪場	0.13
10	駐車場中央	0.11

測定地点:地上1m
