福島県立美術館放射線測定結果(館内)

平成28年4月15日測定

福島県立美術館放射線測定結果(屋外)

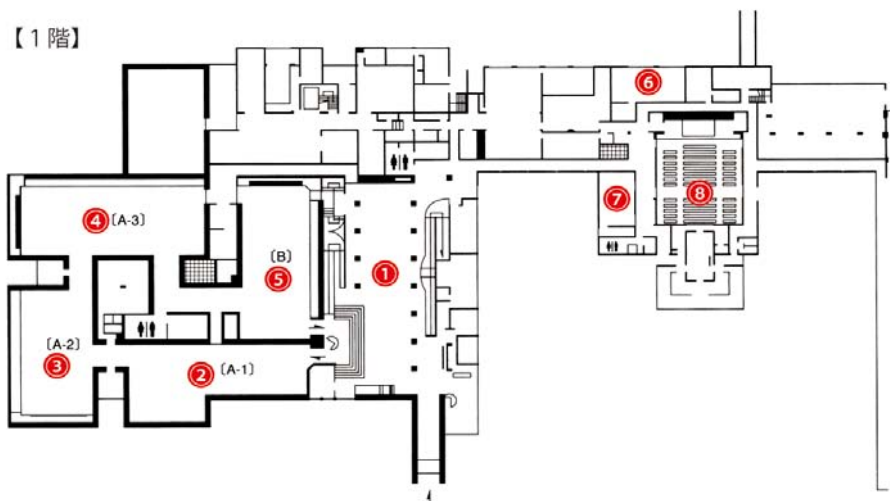
番号	測定場所	測定結果
【美術館1階】		
1	エントランスホール奥	0.09
2	企画展示室A-1	0.05
3	企画展示室A-2	0.04
4	企画展示室A-3	0.05
5	企画展示室B	0.05
6	実習室	0.07
7	講義室	0.06
8	講堂	0.05
【美術館2階】		
9	常設展示室A	0.05
10	常設展示室B	0.05
11	常設展示室C	0.06
12	常設展示室D	0.06

測定地点: 床上(地上)1m
