福島県立美術館放射線測定結果(館内)

平成28年5月20日測定

福島県立美術館放射線測定結果(屋外)

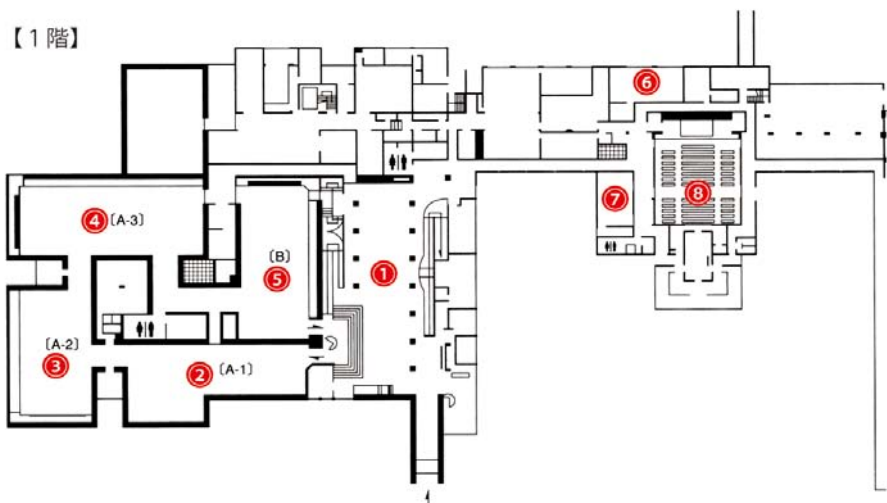
$\mu$ Sv/h
番号	測定場所	測定結果
【美術館1階】		
1	エントランスホール奥	0.09
2	企画展示室A-1	0.05
3	企画展示室A-2	0.04
4	企画展示室A-3	0.05
5	企画展示室B	0.05
6	実習室	0.07
7	講義室	0.05
8	講堂	0.05
【美術館2階】		
9	常設展示室A	0.05
10	常設展示室B	0.05
11	常設展示室C	0.06
12	常設展示室D	0.06

測定地点: 床上(地上)1m
