福島県立美術館放射線測定結果(館内)

平成29年9月15日測定

福島県立美術館放射線測定結果(屋外)

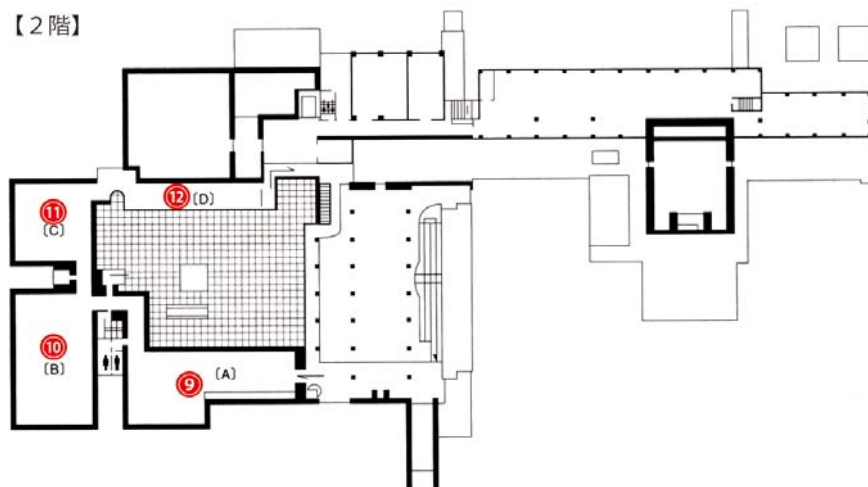
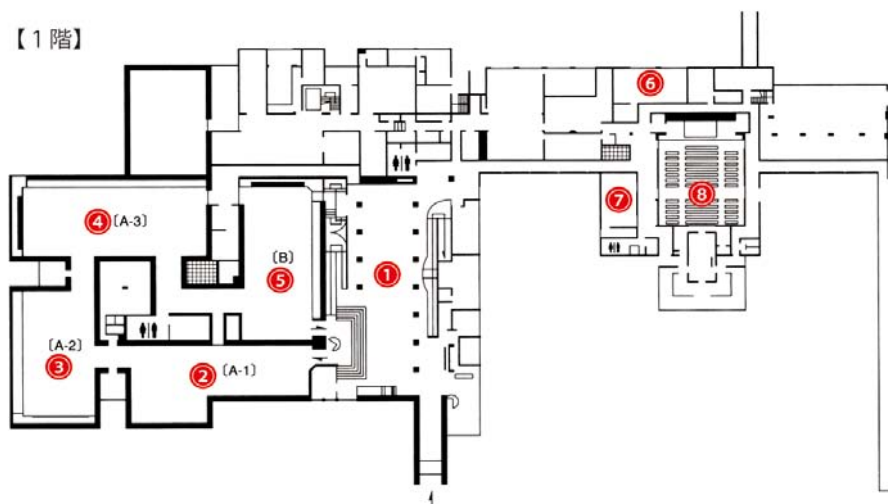
番号	測定場所	測定結果
【美術館1階】		
1	エントランスホール奥	0.08
2	企画展示室A-1	0.05
3	企画展示室A-2	0.04
4	企画展示室A-3	0.05
5	企画展示室B	0.05
6	実習室	0.06
7	講義室	0.05
8	講堂	0.04
【美術館2階】		
9	常設展示室A	0.04
10	常設展示室B	0.04
11	常設展示室C	0.05
12	常設展示室D	0.05

測定地点: 床上(地上)1m

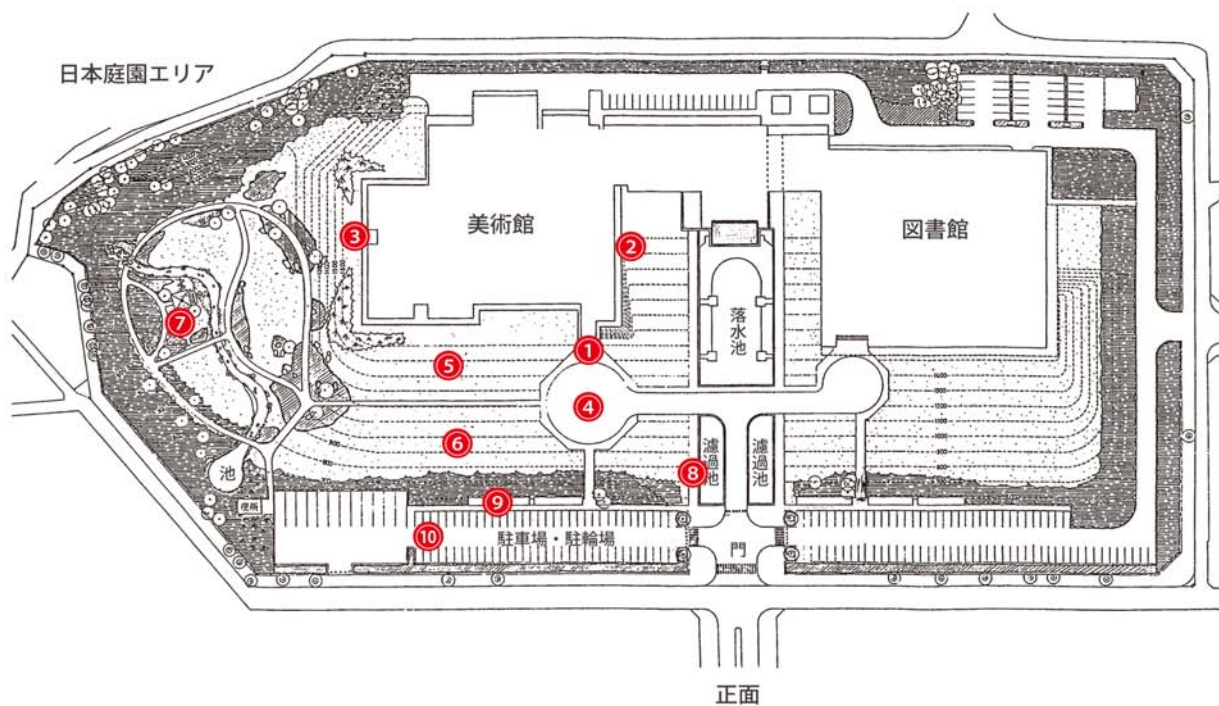
番号	測定場所	測定結果
1	正面玄関付近	0.10
2	落水池西側芝生付近	0.10
3	美術館西側芝生付近	0.12
4	正面玄関前彫刻作品付近	0.15
5	玄関東側芝生中央	0.08
6	レジェ作品設置芝生中央	0.08
7	日本庭園東屋下	0.12
8	濾過池西側通路	0.11
9	西側駐輪場	0.07
10	駐車場中央	0.10

測定地点: 地上1m
