福島県立美術館放射線測定結果(館内)

平成29年10月20日測定

福島県立美術館放射線測定結果(屋外)

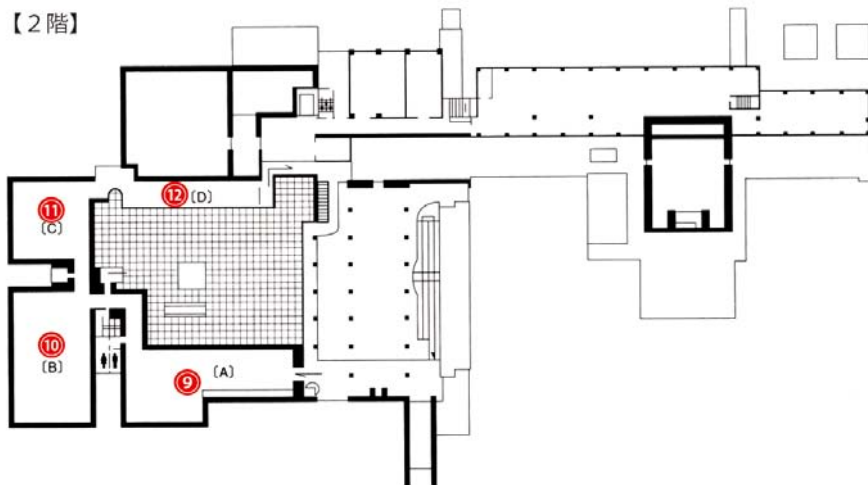
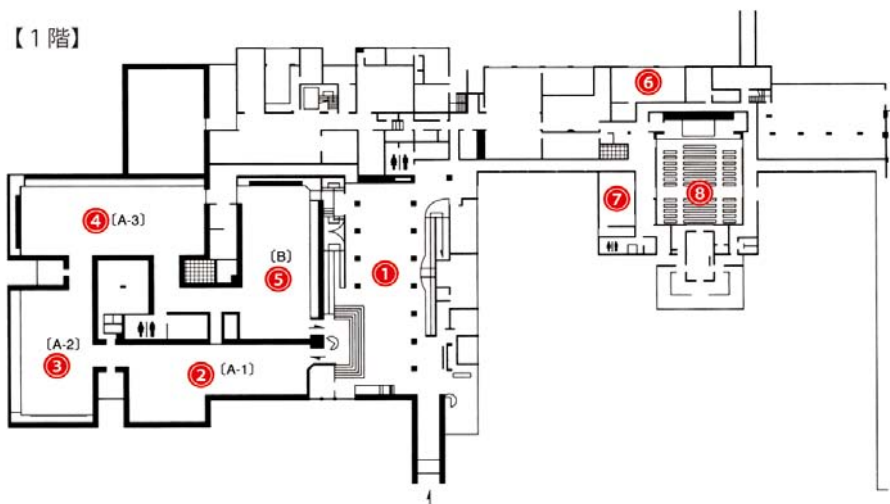
μ Sv/h

| 番号 | 測定場所 | 測定結果 |
| 【美術館1階】 | | |
| 1 | エントランスホール奥 | 0.09 |
| 2 | 企画展示室A-1 | 0.05 |
| 3 | 企画展示室A-2 | 0.04 |
| 4 | 企画展示室A-3 | 0.05 |
| 5 | 企画展示室B | 0.05 |
| 6 | 実習室 | 0.07 |
| 7 | 講義室 | 0.05 |
| 8 | 講堂 | 0.05 |
| 【美術館2階】 | | |
| 9 | 常設展示室A | 0.04 |
| 10 | 常設展示室B | 0.04 |
| 11 | 常設展示室C | 0.06 |
| 12 | 常設展示室D | 0.05 |

測定地点: 床上(地上)1m

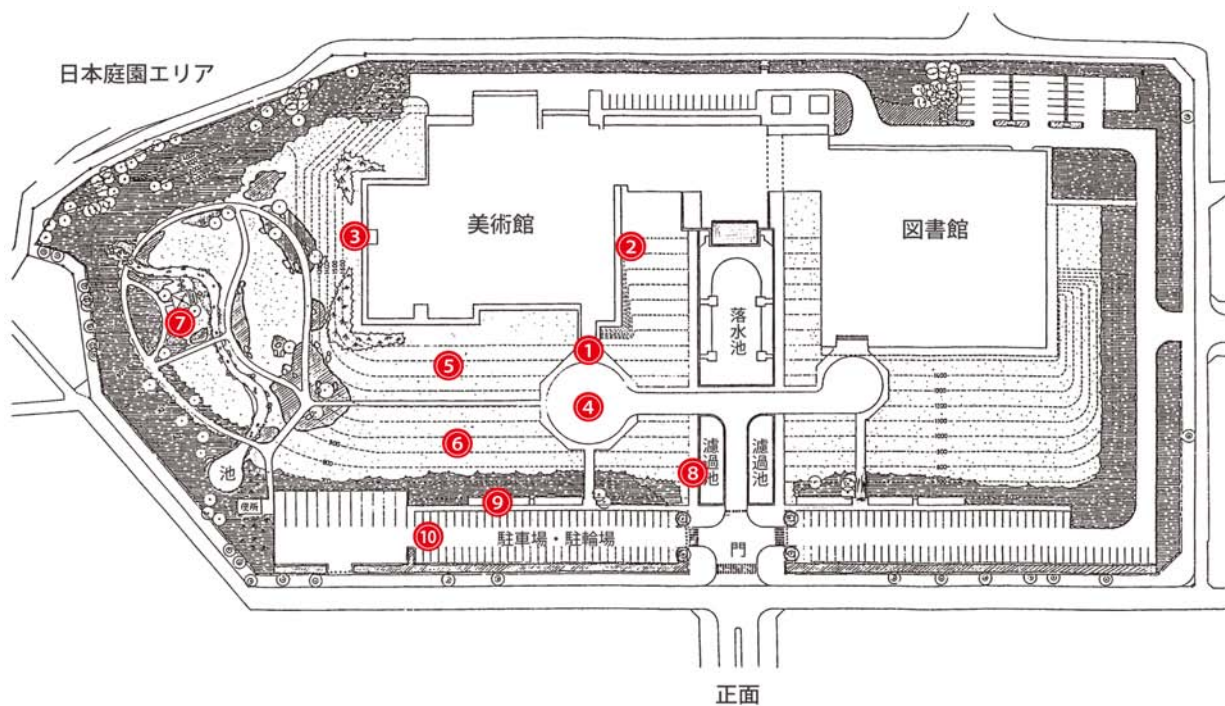
$\mu\text{Sv/h}$

| 番号 | 測定場所 | 測定結果 |
| 1 | 正面玄関付近 | 0.11 |
| 2 | 落水池西側芝生付近 | 0.10 |
| 3 | 美術館西側芝生付近 | 0.14 |
| 4 | 正面玄関前彫刻作品付近 | 0.14 |
| 5 | 玄関東側芝生中央 | 0.08 |
| 6 | レジェ作品設置芝生中央 | 0.09 |
| 7 | 日本庭園東屋下 | 0.12 |
| 8 | 濾過池西側通路 | 0.10 |
| 9 | 西側駐輪場 | 0.08 |
| 10 | 駐車場中央 | 0.11 |

測定地点: 地上1m
