福島県立美術館放射線測定結果(館内)

平成23年7月12日測定

福島県立美術館放射線測定結果(屋外)

平成23年7月14日測定

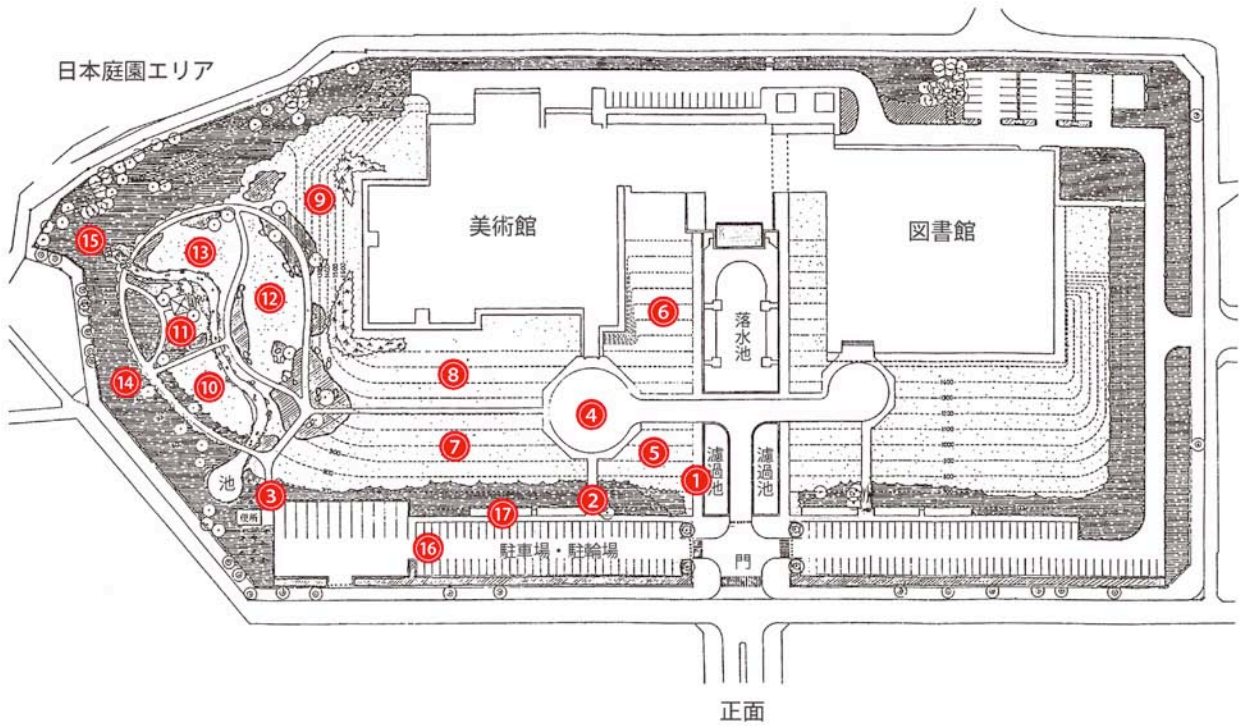
番号	測定場所	測定結果
1	濾過池西側通路	1.20
2	駐輪場脇通路	1.34
3	日本庭園入口通路	2.07
4	正面玄関前彫刻作品付近	1.41
5	濾過池脇芝生中央	2.20
6	落水池西側芝生中央	2.27
7	レジェ作品設置芝生中央	2.56
8	玄関東側芝生中央	2.55
9	美術館西側芝生中央	2.62
10	日本庭園南側芝生中央	2.62
11	日本庭園東屋下	1.69
12	日本庭園東側林中央	2.61
13	日本庭園北側芝生中央	2.72
14	日本庭園西側林中央	2.19
15	日本庭園取水口付近林	2.30
16	駐車場中央	1.51
17	西側駐輪場	0.45

測定地点:地上1m
